El sello de aceite de alta presión de la bomba de émbolo de medidas de tratamiento y análisis de las causas

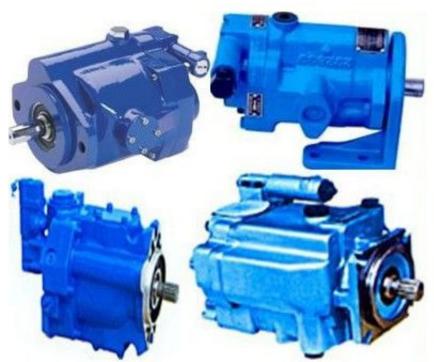
La bomba de émbolo dentro del cárter de aceite de lubricación por salpicadura, en el cigüeñal y la cabeza de la barra de conexión con el exterior de la Caja de conexión de la instalación de sello para evitar la fuga de aceite. El esqueleto del sello por el cuerpo, de reforzar el marco, la tensión de la bobina de un resorte. Boca de labios del sello de Goma del diámetro del cuello y la barra de conexión de pequeño diámetro, instalado por la interferencia. El émbolo de la bomba en funcionamiento aparece a menudo en el proceso de fuga de aceite, a veces dentro de poco tiempo después apareció de nuevo para reemplazar el petróleo. Esto no sólo provoca un aumento de consumo durante el funcionamiento de la bomba de aceite, mientras que desciende el nivel de aceite después de cojinetes del cigüeñal y la cabeza de cilindro de Estado de lubricación más fácilmente el accidente de cabeza y mueve el cigüeñal de Tejas o de Cruz.

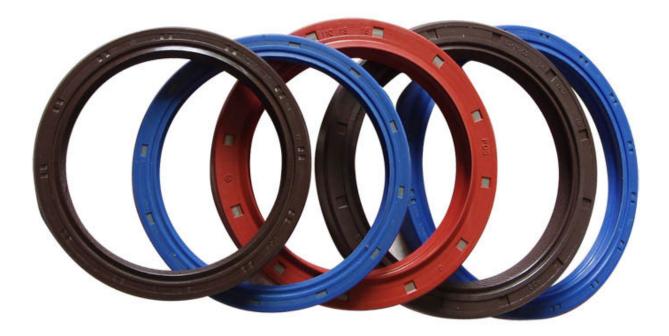
2. Sello labio boca demasiado grande o demasiado pequeño para causar pérdida de aceite

2.1 del sello de calidad, si la Asamblea General del sello de los labios, la diferencia que existe entre el labio y la boca después de la instalación del cuello, aunque puede ser desde el fuerte de resortes fijados en el eje del cuello, de los labios de Goma pero se tira de la deformación, la superficie de contacto Entre el labio y el eje del cuello por la ranura del anillo en una sola variable anular, la superficie de contacto pequeña, no en la bocaCon el eje del cuello entre la formación de la película lubricante, así que el efecto de cierre se vuelve menos fugas de aceite.

2.2 Si el labio menor, sería el eje del cuello o una barra de labios y el aceite a presión de gran calibre, que aunque el cierre de aumentar la superficie de contacto, pero es difícil en la ranura del anillo de sello con el eje del cuello formando una película de aceite, labio o barra de conexión con el eje del cuello de la molienda seca y a corto plazo entre la fuga de aceite.

- 1. Según el eje del cuello o la barra de conexión de selección del tamaño adecuado, deben ser examinados antes de cambiar el sello del diámetro exterior y el sello del asiento si como una interferencia con el sello labio y comprobar si el desgaste y deformación, para comprobar si la superficie de contacto de los labios de la primavera, Es demasiado pequeño.
- 2. Examen del cuello y la barra de conexión de abolladuras y daños, si hay perjuicio debe reemplazar el cigüeñal o barra de conexión.
- 3. Cuando la instalación en el eje del cuello envuelto en protector, para evitar rasguños de los labios del sello, el uso de herramientas especiales que la instalación, que puede garantizar el sello final vertical a la superficie.
